SOPRA IL MINIMO PUO' NON ESSERE ABBASTANZA

Forum Griso Guzzi - Moto Guzzi Griso

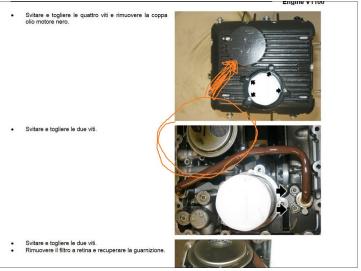
Se il problema fosse che la pompa olio non pesca ,la mancanza di olio sarebbe in entrambi i cilindri, perché la pompa, che aspira dal fondo della coppa,dove al minimo ci sono 2 kg di olio, non fa differenze,

EDIT..: ti posto un immagine per provare quello che dico, la presa di aspirazione della pompa, è proprio a filo con il pavimento della coppa olio, tanto che gli hanno fatto un alloggiamento ribassato dove è

sempre a bagno.
